被ばく低減対策好事例集

番号 29-19-01

内 容	防水塗装作業前にガレキ撤去を実施		
作業部位	1/2号機タービン建屋屋上		
概 略	タービン建屋屋上の防水塗装を行うにあたり、ガレキ撤去を最初に行つた。		
評価 (定性・定量)	効果	対策前	対策後
		被ばく線量(mSv)	--
		人工数(人日)	--

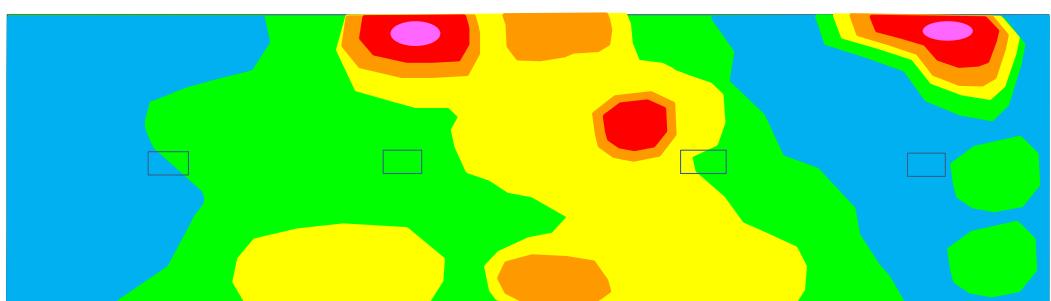
ガレキ撤去前

対策前 タービン建屋屋上は、ガレキが散乱し作業場所の線量率が高かった。

1号機T/B屋上

対策内容 ガレキ撤去作業を最初に実施し、全体の線量率を低下させてから他の作業を行うようにした。

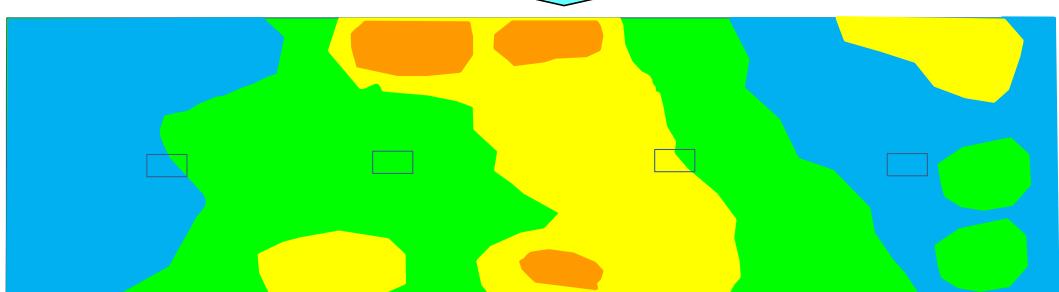
ガレキ撤去後

ガレキ撤去前後のエリア線量率
