被ばく低減対策好事例集

番号 29-05-01

内 容	ヒータドレン配管他の遮へい		
作業部位	1号機タービン建屋 地下1階ヒータ室		
概 略	地下1階ヒータ室にあるヒータドレン配管及びトレーンチ上部を遮へいシート（計1660枚）で遮へいした。		
評 価 (定性 定量)	効 果	対策前	対策後
		線量率(mSv/h) 5.6	1.6
		人工数(人日) --	--

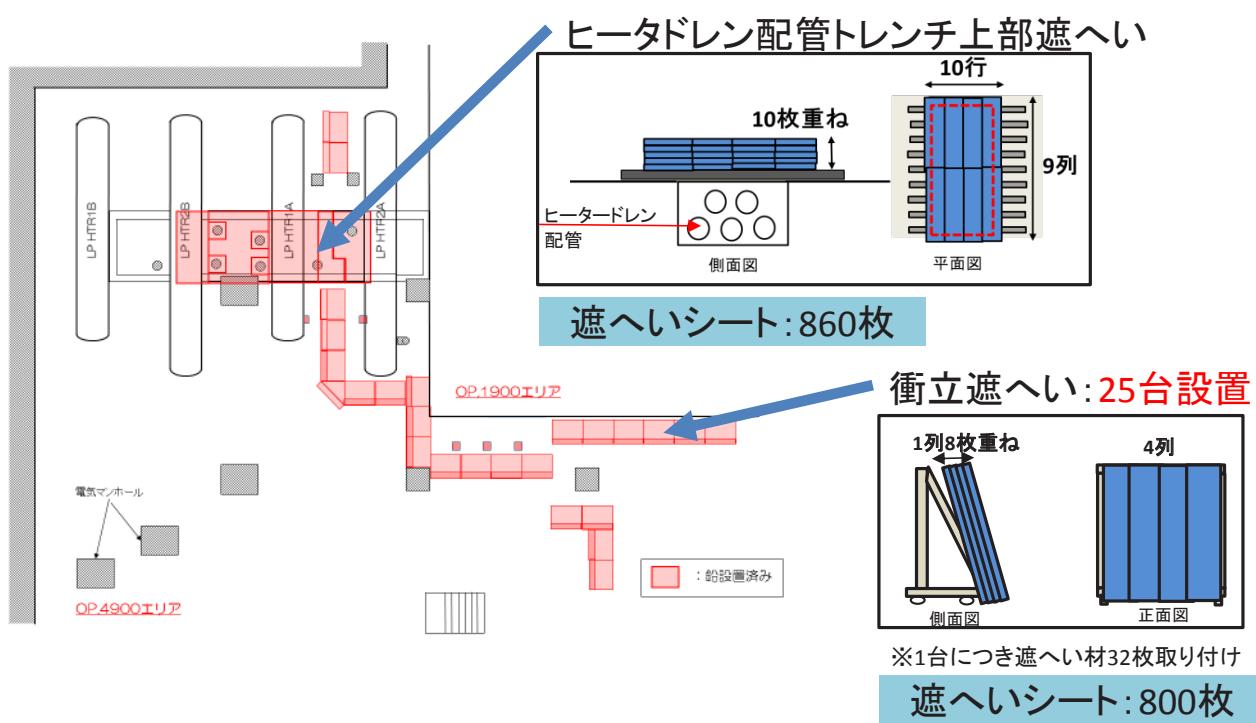
対策前 ヒータドレン配管及びトレーンチ上部が高線量率であり、その部分の遮へいが望まれた。

対策内容 上記場所を遮へいシート1660枚を設置し、線量率の低減を図った。
